APPLICAZIONE DELLE BUONE PRASSI: PROGETTI DI FATTIBILITÀ

Il caso di Sachet

Il tabià sottoposto al rilievo consapevole si trova il località Sachet, nel comune di Vallada Agordina, nell'area della Comunità Montana Agordina.

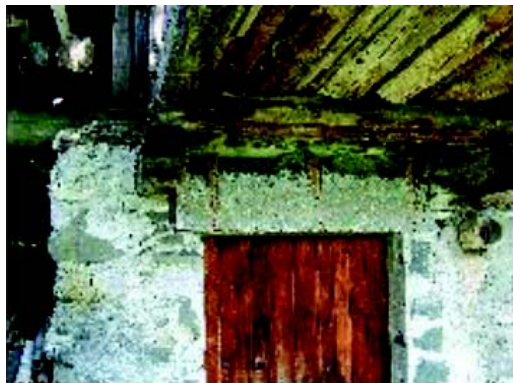
Foto 7

8. A9/10 – A10/10 muratura eseguita in misto c.a. interno e conci di pietra esterno.

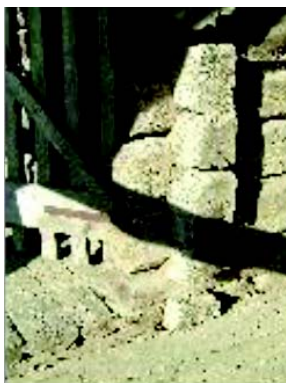
Foto 20

- 14. C31 C32/14 fortemente degradato sul lato interno

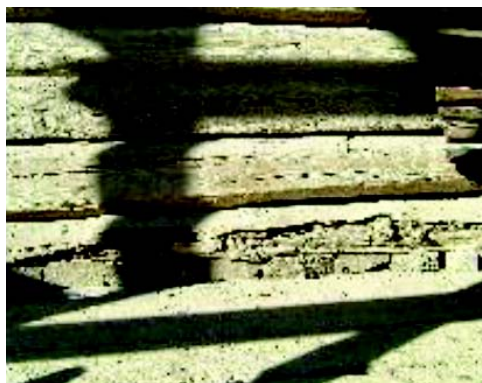
Foto 25

- insieme di elementi con cedimento laterale verso ovest, dovuto ad un cedimento del pilastro d'angolo.
