APPLICAZIONE DELLE BUONE PRASSI: PROGETTI DI FATTIBILITÀ

Il caso di Cogul

Il tabià sottoposto al rilievo consapevole si trova il località Cogul, nel comune di Vallada Agordina, nell’area della Comunità Montana Agordina.

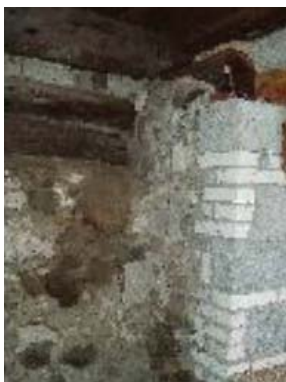
Foto 1

1. A1 muratura non originaria, rifacimento in blocchi e mattoni di cemento.
2. A5-6-7 porta e finestre inesistenti, rimosse prima dell'intervento di rifacimento del muro perimetrale sud.

1. la consistenza delle murature è tale da dover intervenire in maniera da sostituire la struttura esistente con una nuova ed integrarla laddove è carente, anche ai fini strutturali.
2. le finestre e la porta vanno rifatte su esempi di elementi esistenti nel vicinato.

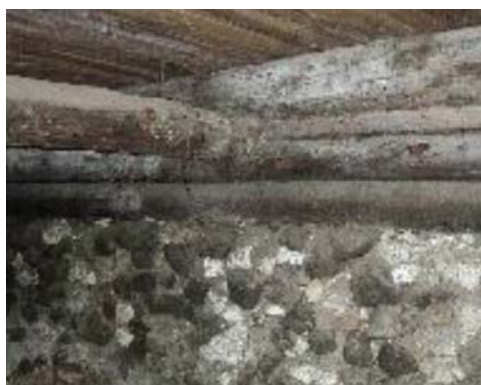
Foto 4

3. degrado dovuto alla presenza di forte umidità, si estende su tutto il perimetro della trave, da 2 a 5 cm. di profondità .
4. B3 trave sezionata sopra porta e finestre.
5. teste a nord altamente degradate perché interrato e non protette.

3. rifacimento dell'intera trave
4. sostituzione della testa della trave sul lato nord.

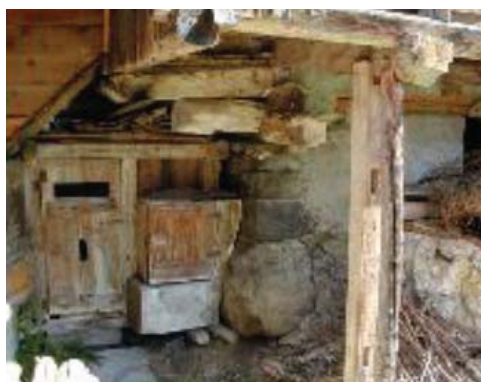
Foto 5

5. teste a nord altamente degradate perché interrato e non protette.
6. B14 fuori appoggio per via di svergolamento ed inflessione sullo sbalzo sud.
7. B15 tavolato realizzato in mezzi tronchi parzialmente squadri.
8. B16 tavolato in tavoloni segati, spessore cm. 8 – 10.

3. rifacimento dell'intera trave
4. sostituzione della testa della trave sul lato nord.
5. vanno mantenuti i tavoloni originali in ottimo stato soprattutto ancora capaci d'assolvere le funzioni strutturali, vanno sostituiti i tavoloni deperiti, fratturati ed insufficienti ad assolvere

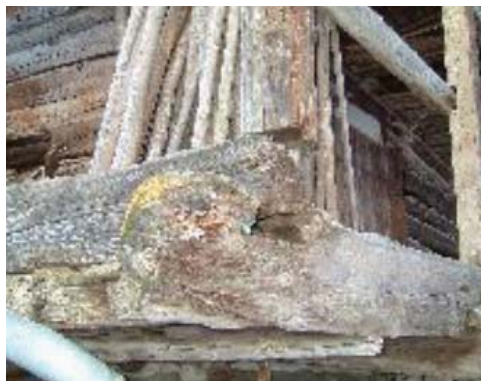
Foto 13

- 9. marcescenza superficiale su lato superiore e lato esterno al fabbricato.
- 10. incastro superiore allentato causa inflessione trave di appoggio.

3. rifacimento dell'intera trave
7. inserimento di protesi per ristabilire il collegamento del nodo
8. sostituzione parte marcia del pilastro mediante protesi di legno.

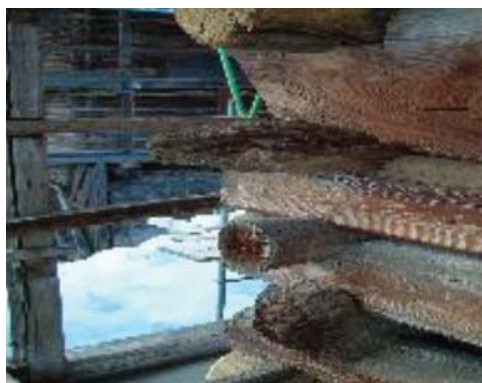
Foto 16

13. . testata verso ovest parzialmente degradata.

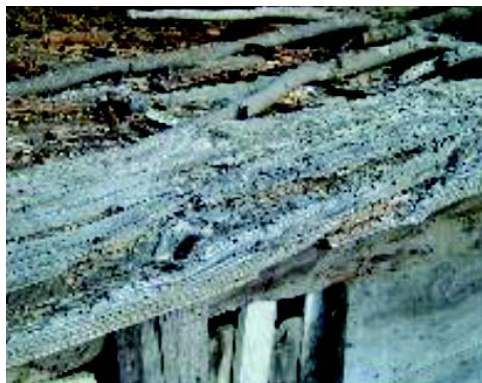
Foto 23

- 9. marcescenza superficiale su lato superiore e lato esterno al fabbricato.
- 14. recentemente soppressa.

15. tavola di bloccaggio tavolato orizzontale soppressa.

16. mantellato in buono stato salvo le tre prime file all’angolo est: marce per dilavamento.

17. manca la tavola a protezione della sporgenza della trave dal mantellato.

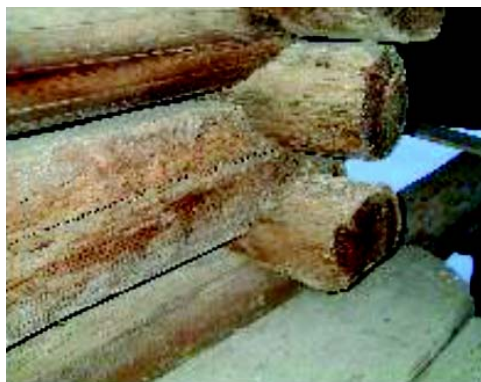
Foto 27

- 18. L2 fortemente intaccata e degradata da insetti e parassiti (tarlo).
- 19. marcessenza dovuta a infiltrazioni acqua piovana dal tetto.

14. doppio tetto per coibentazione.

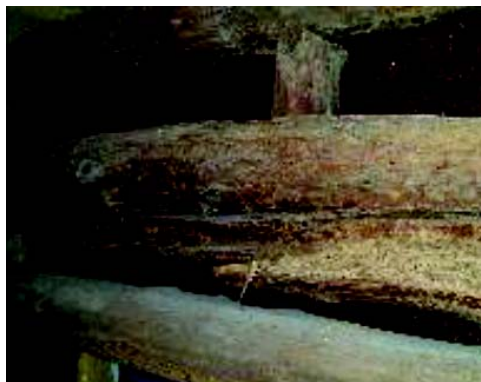
Foto 29

20. M6 la seconda tavola dall'esterno è fratturata nella parte centrale.
