***AlpCity***  
**“Local endogenous development and  
urban regeneration of small alpine towns”**

**Linee guida per  
il recupero dei tabià:  
direttive e prescrizioni urbanistiche**

(WP 7 – Urban Environment)

*Realizzazione di “casi studio” e attività ad essi connesse, relativi al recupero ed al riutilizzo di fienili nel Comune di Comelico Superiore (Comunità Montana Comelico e Sappada) e di edifici produttivi e rurali nell’area della Comunità Montana Agordina*

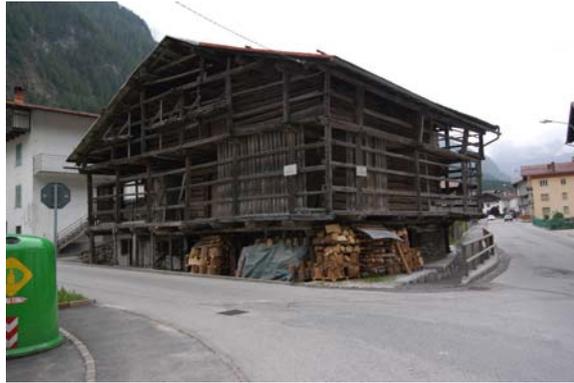
Foto 1: Canale d'Agordo

- ✓ frequentemente la strada delimita il rustico su più lati, fornendo una percezione di "scollamento" ed "isolamento" del manufatto rispetto al contesto (foto 1);

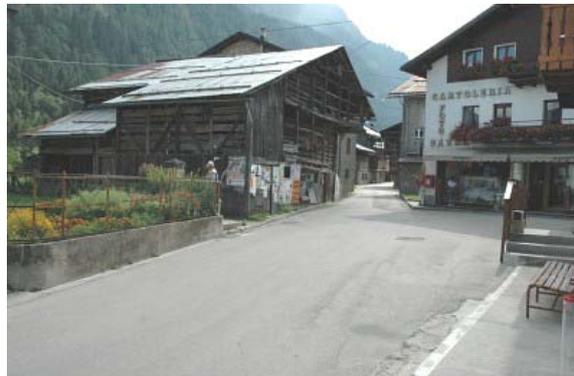
Foto 2: Canale d'Agordo

- ✓ la vicinanza con edifici moderni, di diversa scala edilizia, riducono la percezione del rustico ad un semplice “ingombro edilizio” , facendo apparire incoerente la sua funzione rurale e le necessarie connessioni con le aree esterne (foto 2);

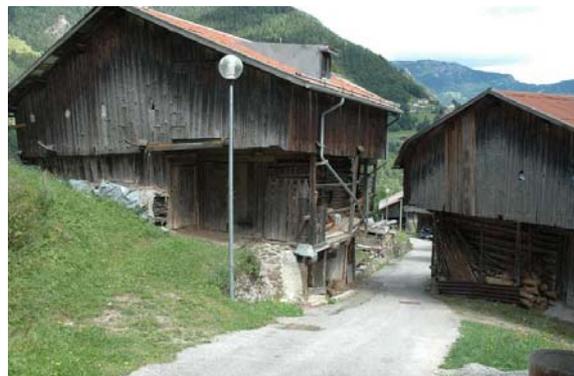
Foto 3: Celat in comune di San Tomaso

- ✓ la presenza delle reti tecnologiche è funzionale più agli spazi urbani che a quelli rurali: le infrastrutture difficilmente sono progettate nel rispetto della tipologia dei manufatti rurali (foto 3);

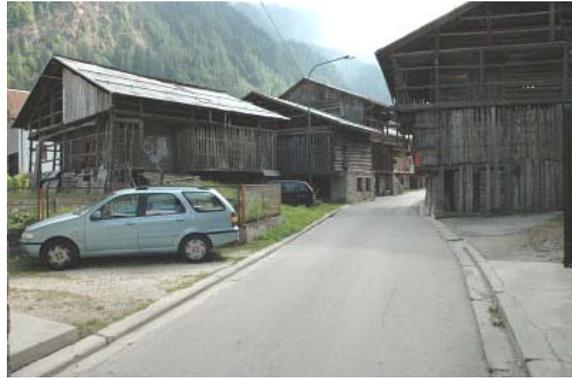
Foto 4: Canale d'Agordo

- ✓ l'abbandono ricorrente delle pertinenze esterne fa sì che quest'ultime sono percepite come spazi di “risulta” piuttosto che punti privilegiati del tessuto urbano (foto 4).

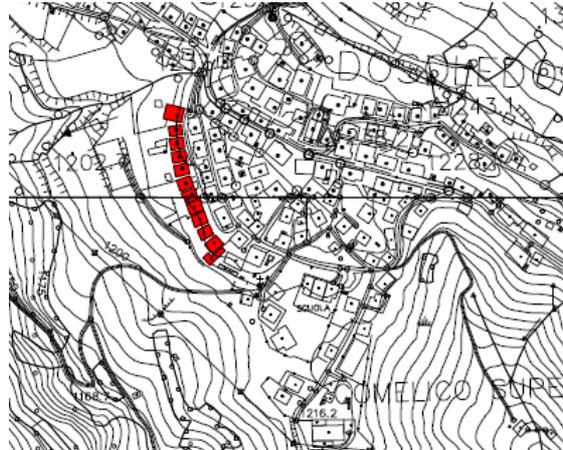
Figura 3: L'abitato di Dosoledo: in colore rosso la teoria di rustici collocati al margine del nucleo residenziale.

Il processo, avviato quasi per "osmosi" dal Piano di Rifabbrico di Padola, vede la completa cancellazione, dalle aree insediative, dei manufatti in legno e la loro "marginalizzazione" sul limite estremo dell'abitato.

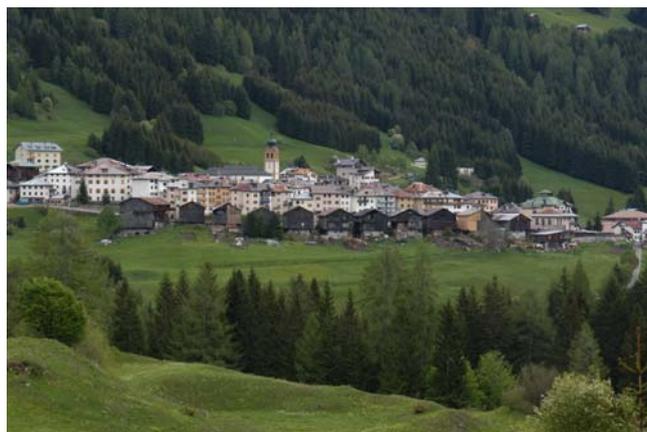
Foto 5 L'abitato di Dosoledo fotografato da Padola: è interessante notare come l'ideale collegamento dei colmi dei fienili formi una linea quasi orizzontale, mentre gli edifici in muratura, posti in secondo piano, non nascondono il decrescere delle curve di livello da ovest ad est.

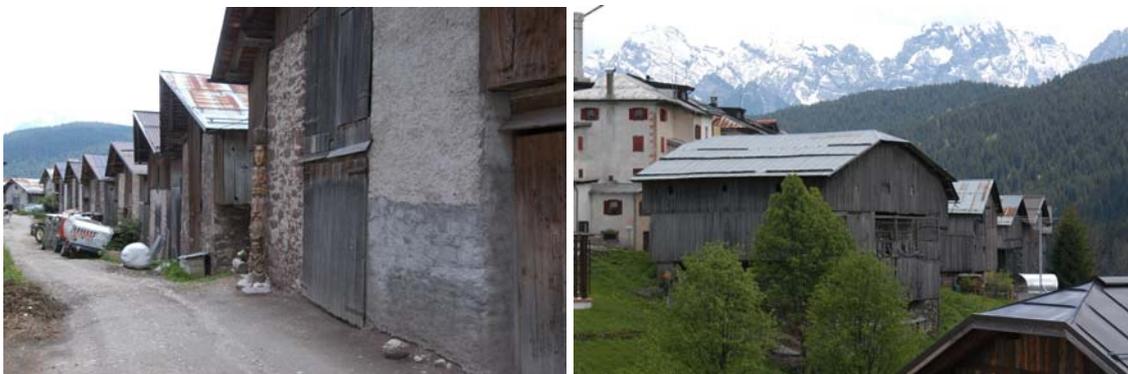
Foto 6 e7: Dosoledo, i fienili.

Tali manufatti presentano la struttura portante in muratura (foto 6), mentre al legno viene lasciata la sola realizzazione degli orizzontamenti e dei ballatoi esterni presenti su tre lati (foto 7).

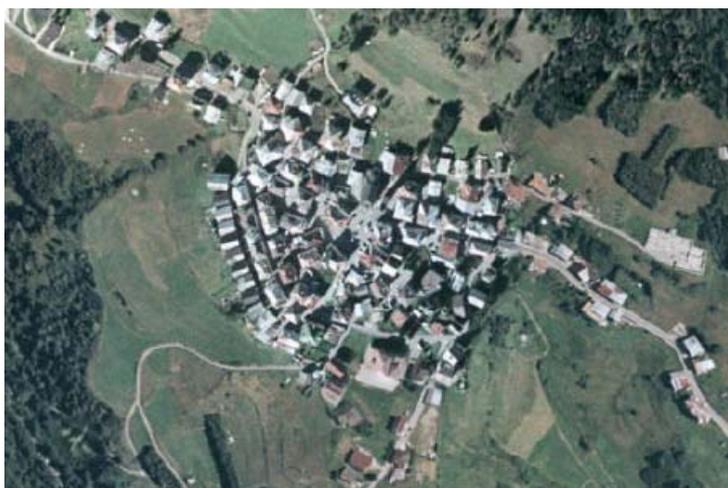
Foto 8: Il fotopiano dell'abitato di Dosoledo: la linea dei fienili ha impedito l'espansione urbana sul lato sud-ovest, cosa invece puntualmente avvenuta sul lato sud-est dove, come una falla in una diga, l'abitato si è dilatato in modo disordinato.

Ma la cosa più interessante rimane, prima della specifica analisi del singolo edificio, la "serialità" rappresentata dalla posizione "urbanistica" che chiude, quasi come una cinta muraria, l'espansione dell'abitato sul lato sud e sud-ovest.

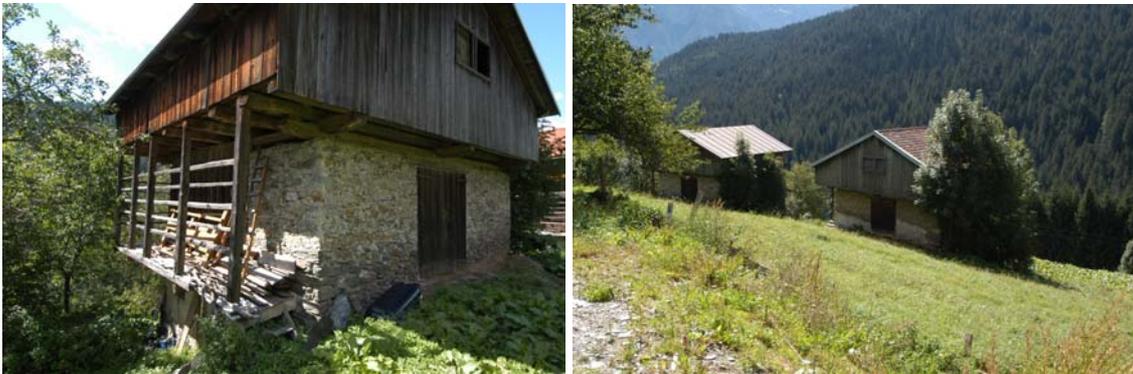
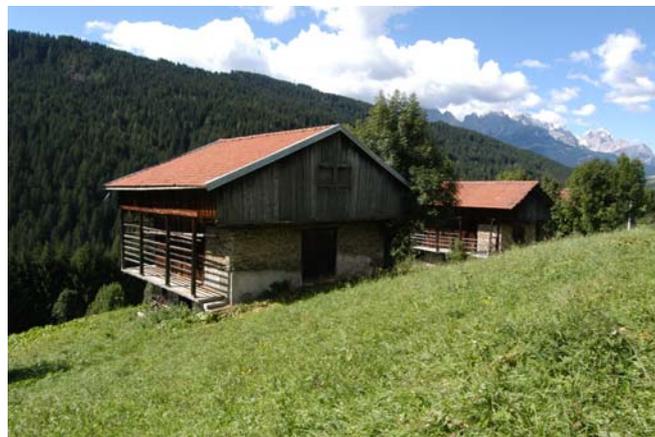
Foto 10 e 11: Casada

Non è difficile però ipotizzare, nel caso di una loro perdita funzionale (già in atto per due dei cinque fabbricati), una progressiva integrazione alla struttura urbana con l'inserimento di nuove strade di servizio e la ripetizione, quasi regolare, di nuovi volumi edilizi che ribadiscono l'allineamento dei rustici esistenti. Ecco, pertanto, emergere nuove e più complesse problematiche legate all'eventuale trasformazione d'uso dei fabbricati di Casada (foto 10, 11, 12):

- ✓ la necessità di proporre una nuova viabilità di servizio;
- ✓ la necessità di realizzare tutte le reti tecnologiche;
- ✓ la realizzazione di strutture di supporto alla residenza nella parte a monte dei fabbricati rurali (parcheggi – autorimesse – ecc.);
- ✓ la conseguente ricerca di una maggiore densità edilizia con l'utilizzo delle aree retrostanti attualmente libere;
- ✓ la probabile richiesta di “riequilibrio” dell'anomalia simmetrica, in modo da consentire la realizzazione del ballatoio anche sul lato ovest, oltre ad un migliore utilizzo del sottotetto, ecc.

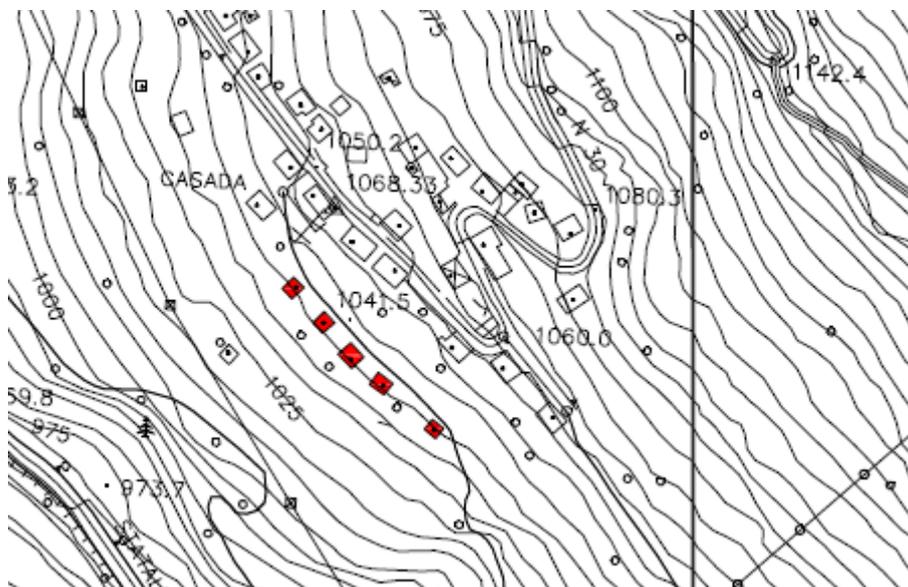
Figura 4: L'estratto della CTR dell'abitato di Casada (comune di Santo Stefano), evidenzia molto bene la particolare posizione dei rustici, tutti allineati lungo la curva dei 1040 metri a valle della S.P. n. 30. Se non prendessimo in considerazione il sito, ma solo la posizione urbanistica, sarebbe facile ipotizzare un'estensione del centro abitato verso valle, magari disegnando una seconda cintura di edifici a riduzione del diaframma esistente.

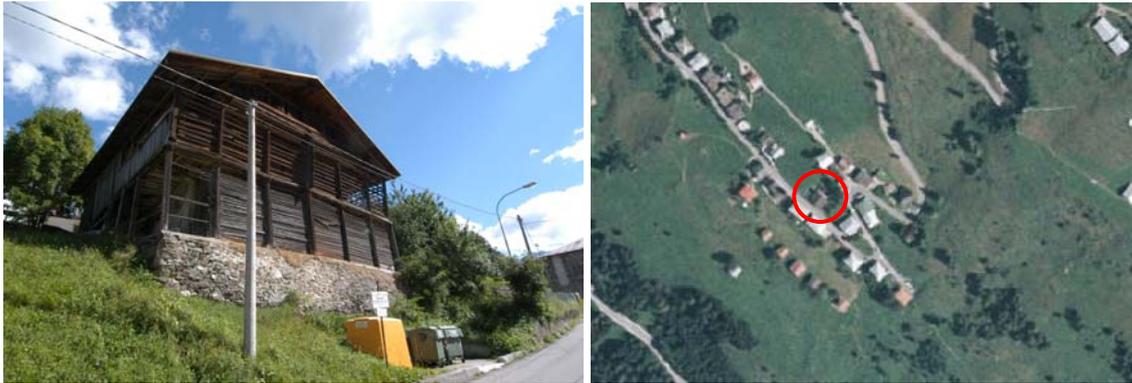
Foto 13 e 14: Rustico in Casada e fotopiano della area

Si riportano di seguito due immagini significative: la prima (foto 13) riproduce un tabià di Casada, isolato all'interno del contesto urbano, definito a nord ed a sud dalla S.P. n. 30; mentre la seconda (foto 15) riguarda un tabià ristrutturato di Costalissoio.

Entrambi gli edifici hanno in comune una stretta relazione con viabilità esistenti e sono, pertanto, facilmente raggiungibili, anche per eventuali impostazioni del cantiere.

L'ipotesi che l'esperienza di Costalissoio si possa ripetere anche a Casada, con la perdita irreversibile di una struttura di estrema bellezza ed elevata tecnica costruttiva, potrebbe essere evitata definendo l'eventuale cambio di destinazione d'uso solo dopo aver operato il rilievo critico dell'esistente seguendo le indicazioni contenute nel *Manuale delle Buone Prassi*.

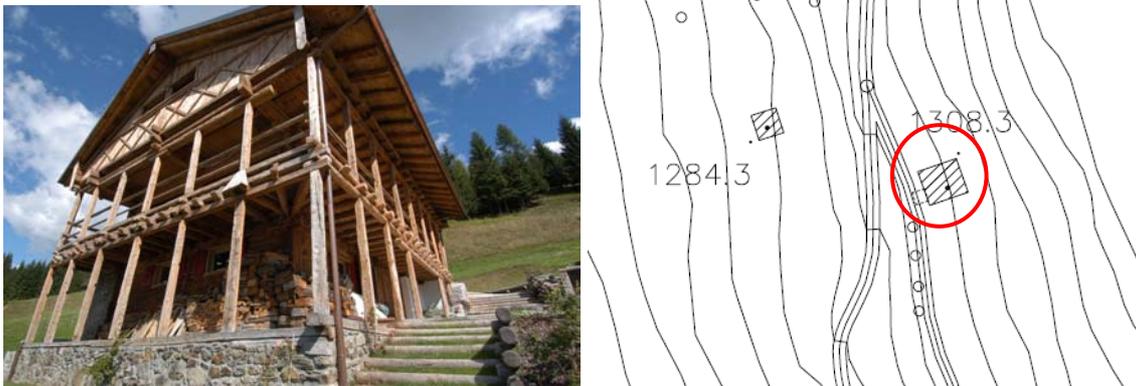
Foto 15 e 16: Rustico in Costalissoio ed estratto della Carta Tecnica Regionale

Il risultato raggiunto dall'intervento di Costalissoio, tuttavia, non mantiene nulla dell'identità del vecchio manufatto ed il radicale cambio di destinazione d'uso ha per sempre compromesso la percezione dell'edificio.

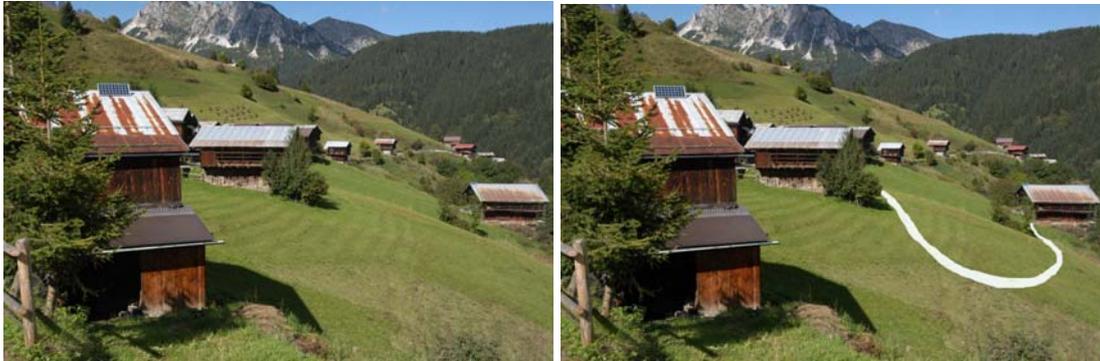
Foto 17 e 18: Costalta: situazione originale ed ipotesi di intervento

Si legge, per tutti gli edifici, il corretto rapporto con il terreno circostante e diventa difficile pensare ad una rete di infrastrutture funzionali al recupero residenziale degli stessi (foto 17 e 18).

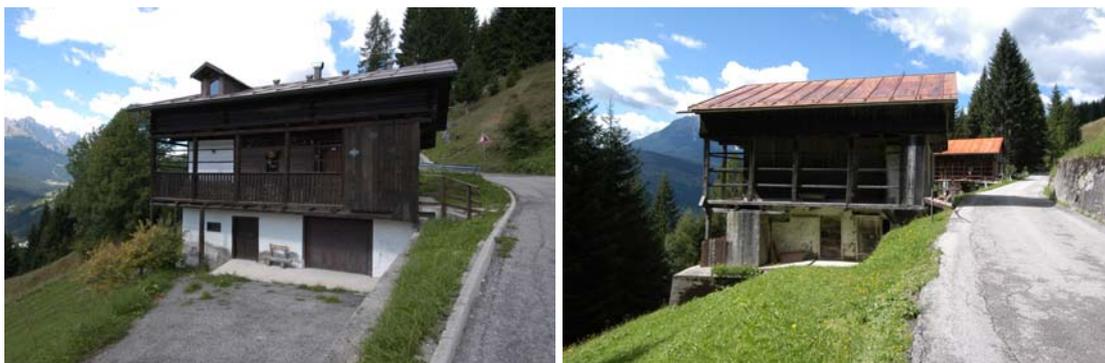
Foto 19 e 20: La strada per Costa: l'intervento di "adeguamento" di un rustico alle funzioni residenziali (foto 19) altera gli equilibri preesistenti tra il manufatto ed il suo sedime (foto 20)

Pertanto, se la presenza di una rete infrastrutturale di servizio, capace di garantire facile accessibilità ai manufatti rurali, apre reali possibilità alla riconversione dei rustici che hanno perso le loro funzioni produttive, si dovranno trovare concrete alternative all'alterazione pesante delle aree di pertinenza, individuando, ad esempio, aree comuni per il parcheggio, volumi interrati sul versante a monte della strada, ecc.; limitando le opere a semplici sistemazioni degli accessi pedonali.

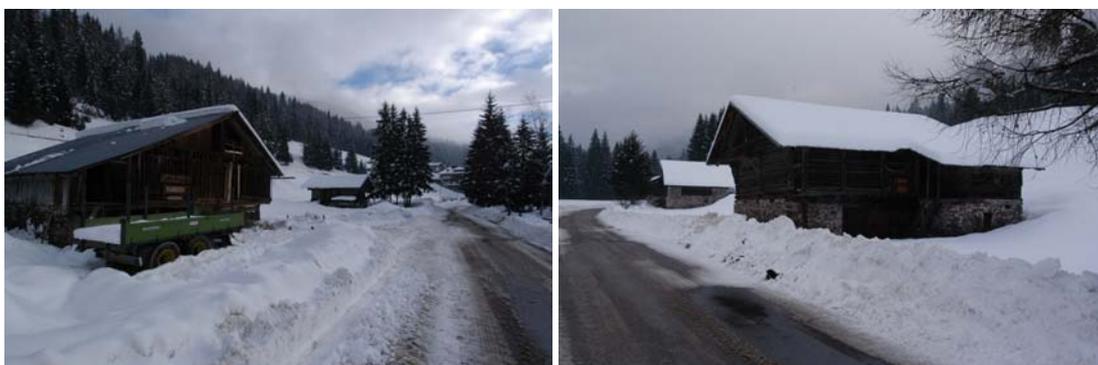
Foto 22 e 23: Lungo la strada per Valgrande

Per tali manufatti, il problema della loro trasformazione funzionale, una volta salvaguardata la struttura da un punto di vista tipologico e formale, non presenta particolari controindicazioni, sia per la forte antropizzazione dell'area in esame, che per la felice condizione orografica che consente una fruibilità dell'intero perimetro del fabbricato (foto 22 e 23).

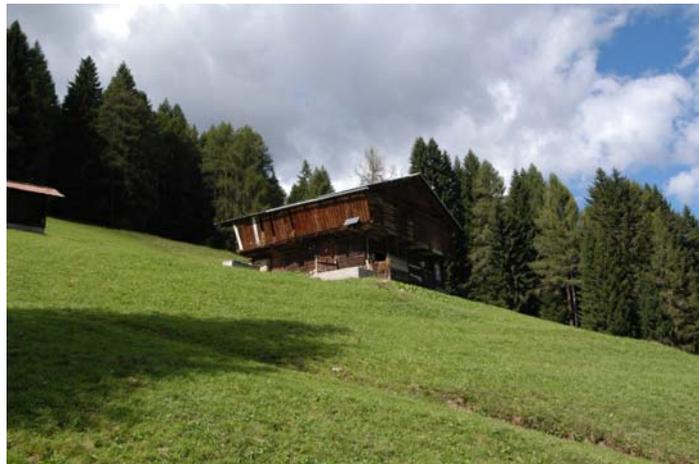
Foto 26: Fienile in prossimità dell’abitato di Costalta: proviamo ad immaginare il fabbricato con una strada di accesso ed una autorimessa realizzata sbancando il fianco del versante.

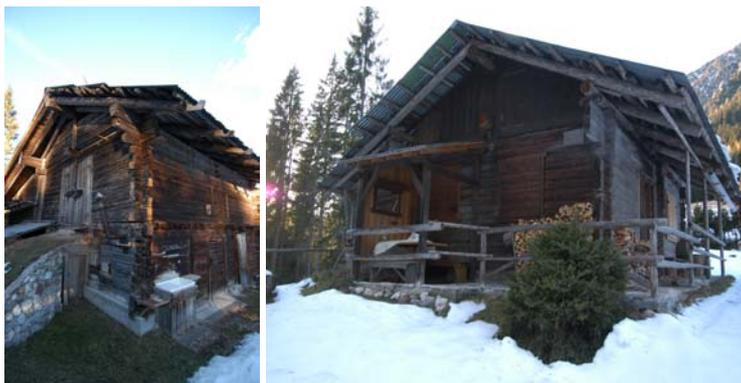
Foto 29 e 30: Due rustici a Prà Schiaron

Prà Schiaron è uno dei nuclei più interessanti della Val visdende. Raggiungibile sia da Prà Stavel che da Prà Cividella, è caratterizzato da due grandi tabià "a castello" e da due edifici minori, in parte trasformati in residenza temporanea (foto 29 e 30).

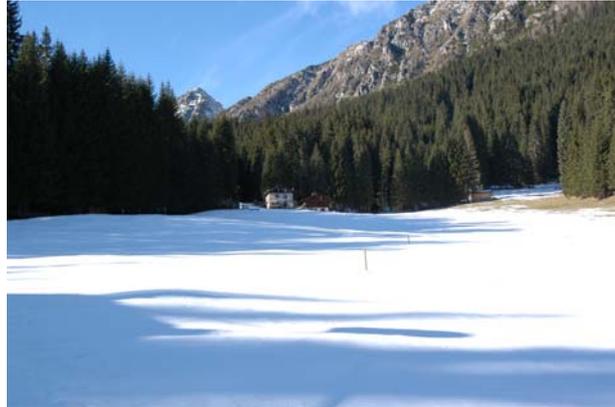
Foto 31: Prà Cividella: i prati si sviluppano a valle del grande tabià, a sinistra dell'edificio in muratura. La foto vuole mettere in risalto la "vista" sui prati che si aveva dalla strada per il Passo Zovo prima della costruzione della moderna struttura ricettiva.

L'indagine urbanistica diventa fondamentale per la tutela paesaggistica del sito, prima persino della tutela del singolo manufatto rurale che passa, in questo specifico caso, in secondo piano. Se l'aspetto urbanistico fosse stato preso in considerazione, infatti, la tutela del "cono visuale" dei prati di Prà Cividella avrebbe suggerito una diversa collocazione della struttura ricettiva che, dall'attuale posizione (si veda il riferimento n. 1 nell'estratto C.T.R.), poteva essere traslata leggermente verso ovest (si veda il riferimento n. 2 nell'estratto C.T.R.) o, alternativamente, pensata in relazione con il gruppo edificato presente a monte dei prati stessi.

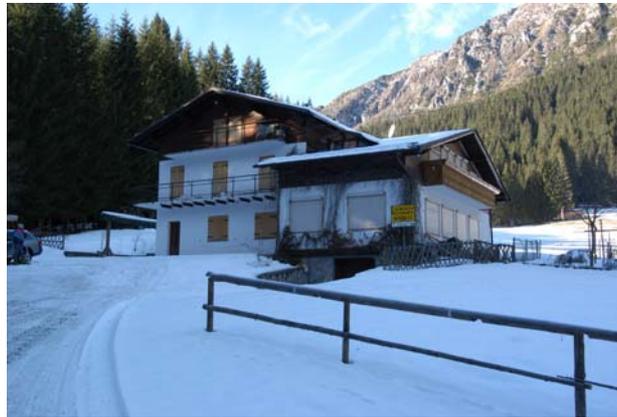
Foto 32: Prà Cividella: come appare invece la vista dell'ambito prativo con la presenza della struttura ricettiva.

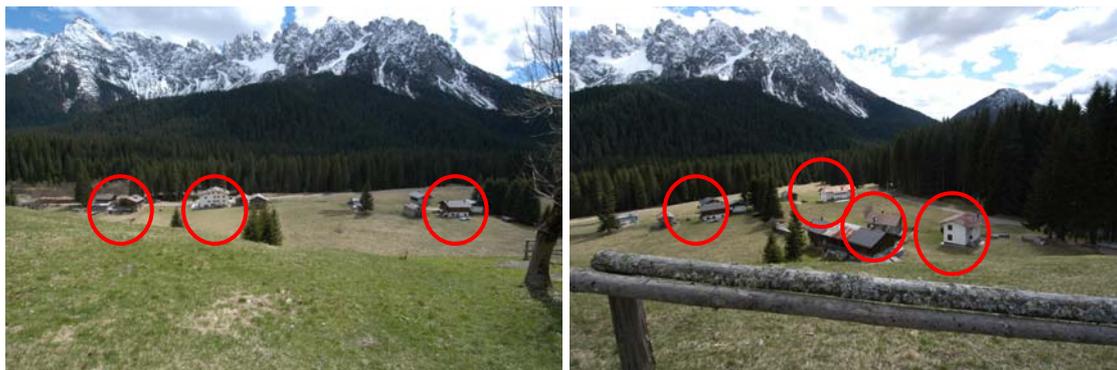
Foto 33 e 34: Costa d'Antola: sviluppo dell'edilizia

Nelle foto seguenti non si vuole sottolineare tanto l'introduzione di nuove edificazioni ma piuttosto la trasformazione radicale della tipologia costruttiva, con il totale abbandono delle costruzioni in legno per costruzioni completamente in muratura.

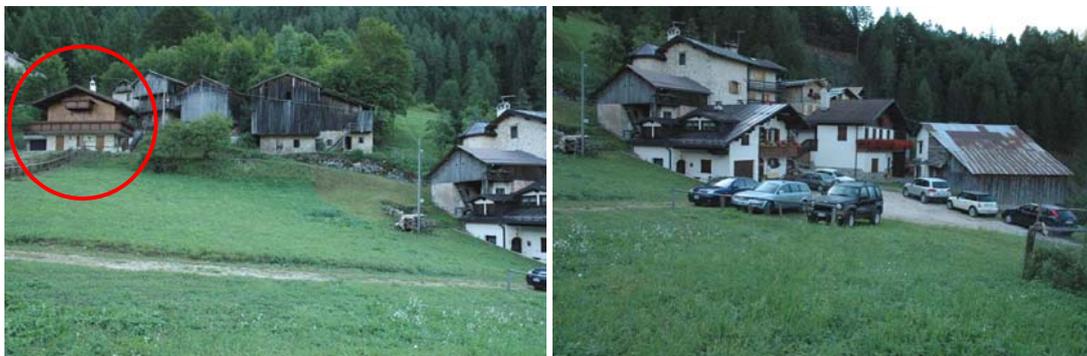
Foto 43 e 44: Collaz

L’abitato di Collaz presenta una particolare suddivisione funzionale, che possiamo ritenere accettabile nella sua percezione generale: a destra una aggregazione composta prevalentemente da edifici residenziali, alcuni anche recenti; a sinistra un nucleo rurale posizionato al limite superiore dei prati. L’inserimento di un nuovo fabbricato residenziale, a valle della bella serie di tabià, porta una “frattura” all’interno di un insediamento sostanzialmente equilibrato.

Una maggiore attenzione, a tutela degli elementi paesaggisticamente significativi, avrebbe con molta probabilità suggerito una diversa collocazione per l'edificio residenziale, evitando di porlo in contrasto con i fabbricati rurali.

Qualora lo stesso fosse il risultato di una ristrutturazione, ci troveremmo comunque di fronte ad una errata interpretazione del contesto urbanistico complessivo (si veda la stessa autorimessa posta sul lato sinistro del fabbricato).

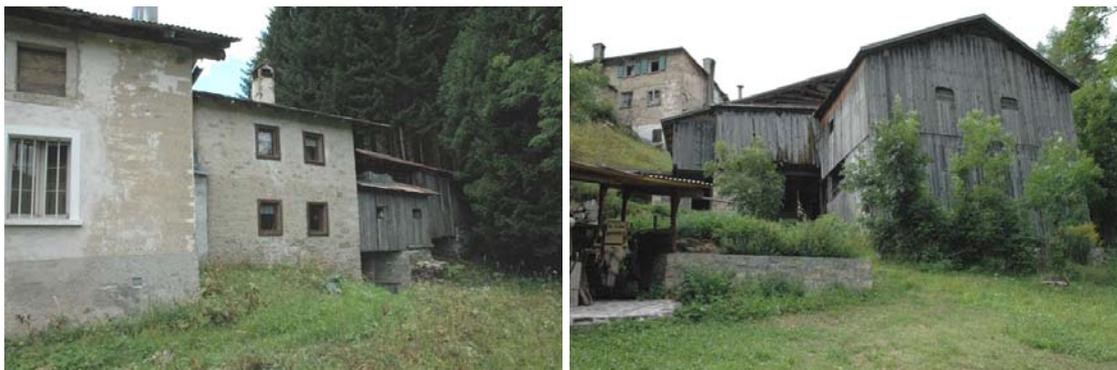
Foto 48 e 49: Vedute di Cavarzan e Malos

La foto n. 49 (Malos), riproduce un esempio di tipologia aggregativa, eseguita in fasi temporali e con tecniche costruttive diverse, perfettamente integrata con il territorio, al punto da poter essere assunta a paradigma di potenziali ampliamenti di fabbricati rurali esistenti.

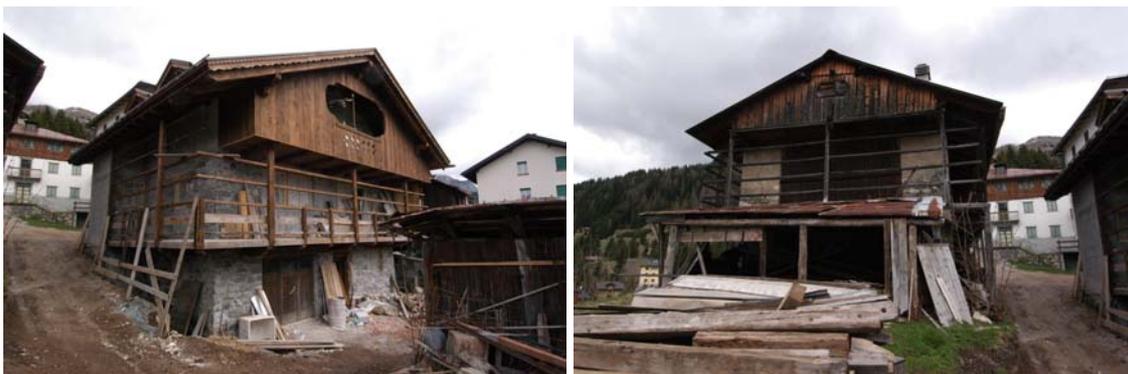
Foto 55 e Foto 56: Sappada – Borgata Muhlbach

L’edificio della successiva foto 55, è oggetto di un recente intervento di ristrutturazione e cambio di destinazione d’uso. Del tutto simile a quello della foto n. 56, si presta, grazie alla tipologia costruttiva dell’alzato, ad una agevole adattabilità alla destinazione residenziale anche se, come si può ben vedere, le esigenze di una moderna abitazione alterano in modo pesante la tipologia del fabbricato rurale con l’introduzione di elementi non sempre compatibili:

- ✓ abbaini;
- ✓ poggioli in calcestruzzo;
- ✓ aperture per autorimesse;
- ✓ chiusura dei volumi dei ballatoi, ecc.

Ciò che viene restituito, alla fine del processo di ristrutturazione, è un organismo edilizio completamente “nuovo”, che mantiene solo l’ingombro volumetrico dell’originale e che riproduce, senza comprenderli appieno, gli elementi costruttivi e funzionali del vecchio fienile.

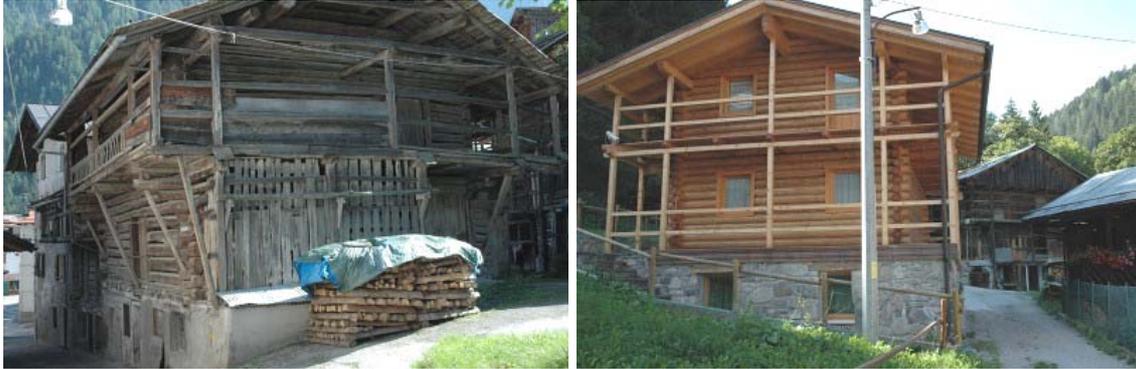
Foto 57 e 58: Canale: un tabià "a castello" e la sua "naturale" evoluzione in un contesto urbano. Non sarebbe forse preferibile un nuovo progetto piuttosto che una riproduzione dell'antico?

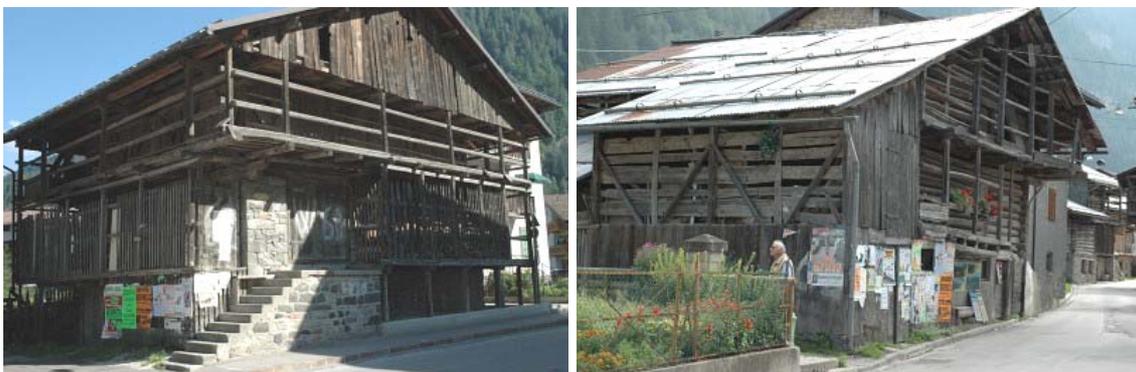
Foto 61 e 62: Canale: il senso di abbandono e trascuratezza degli edifici rurali all'interno dei centri abitati è ancor di più evidenziato dall'utilizzo "improprio" delle superfici lignee.

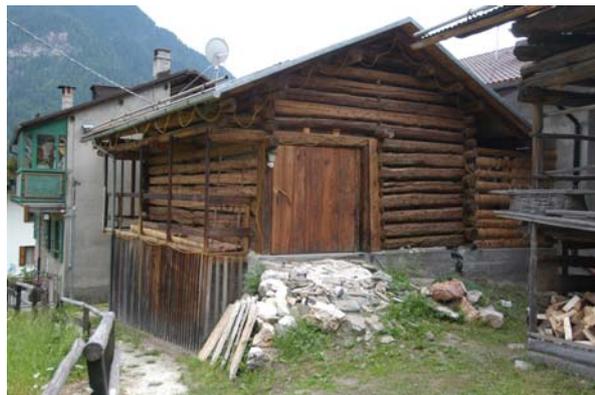
Foto 68: Vallada: si iniziano a riconoscere alcuni interventi che mettono l'edificio rurale in primo piano, senza cercare facili scuse regolamentari per trasformare pesantemente il fabbricato: la luce viene catturata dalle intersezioni della struttura a castello; gli attacchi a terra sono utilizzati per l'ingresso principale; non si realizzano abbaini; il tetto non riporta all'esterno gli spessori del pacchetto di isolamento; i ballatoio conservano in pieno la loro tipologia costruttiva. Forse non tutto è risolto in modo ottimale, ma nel complesso l'intervento fa un passo avanti rispetto alle tradizionali ristrutturazioni che abbiamo visto nelle immagini precedenti.

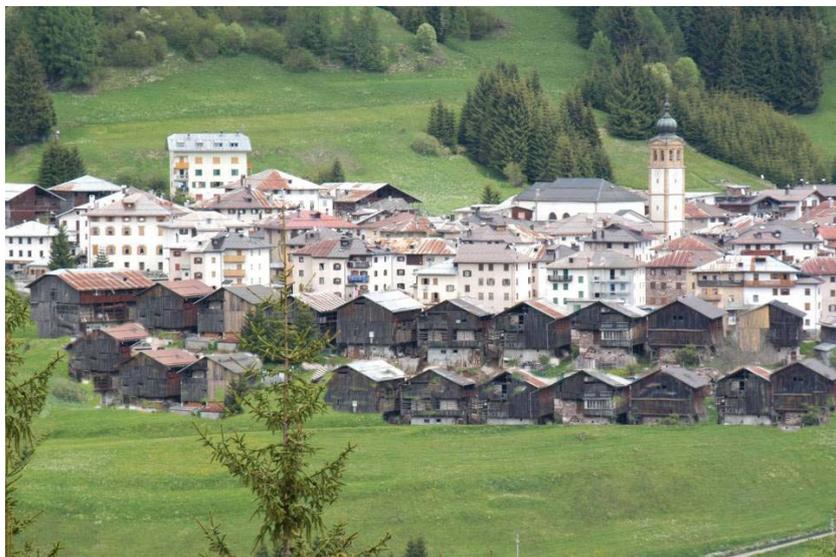
Figura 8: Fotomontaggio dell’abitato di Dosoledo con una seconda linea di fienili.

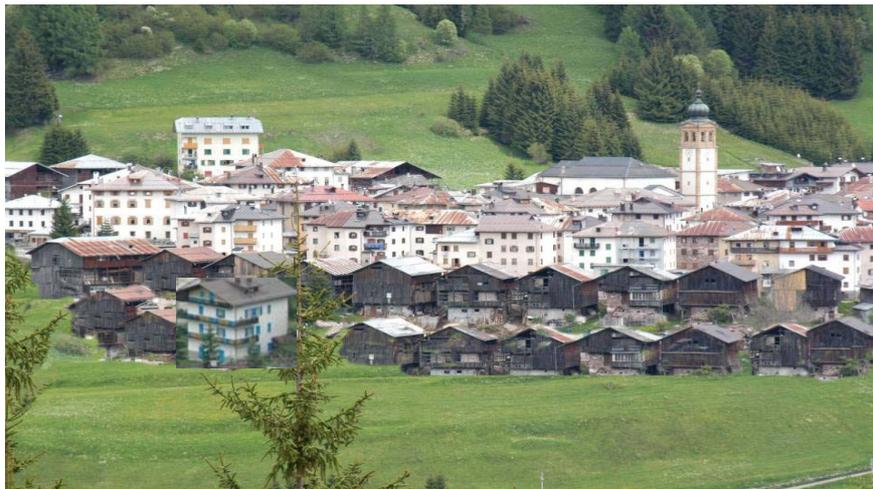
Se però introduciamo (Figura 9), oltre alla seconda cinta dei fienili, anche un corpo “anomalo”, subito si evidenzia l’alterazione e si rompe l’unitarietà dell’insieme.

Figura 9: Fotomontaggio dell'abitato di Dosoledo.

Una decina di nuovi edifici "compatibili", dunque, non comportano un'alterazione dell'insediamento come invece avviene con la previsione di un solo fabbricato "non compatibile".

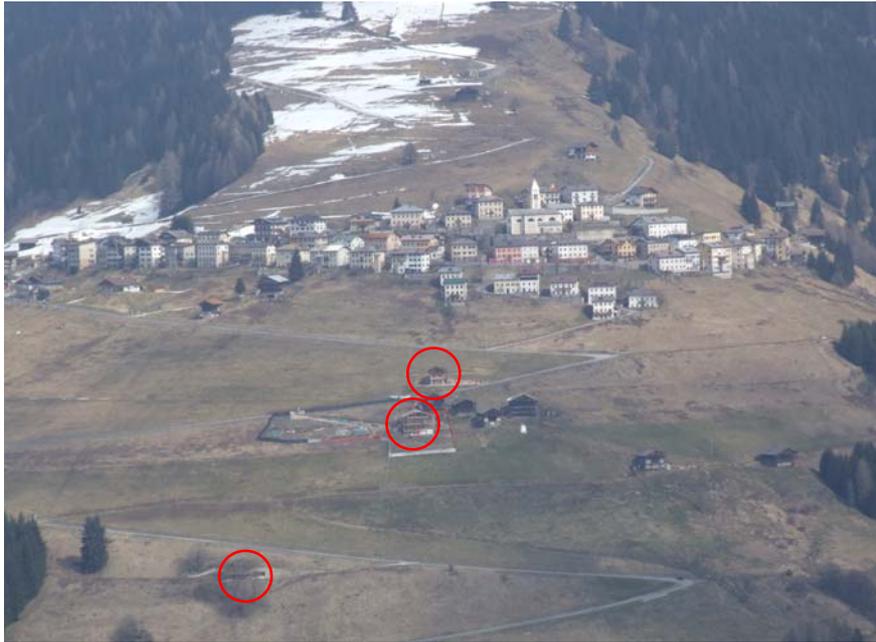
Foto 78: Costa vista da Danta (in evidenza alcuni recenti interventi)

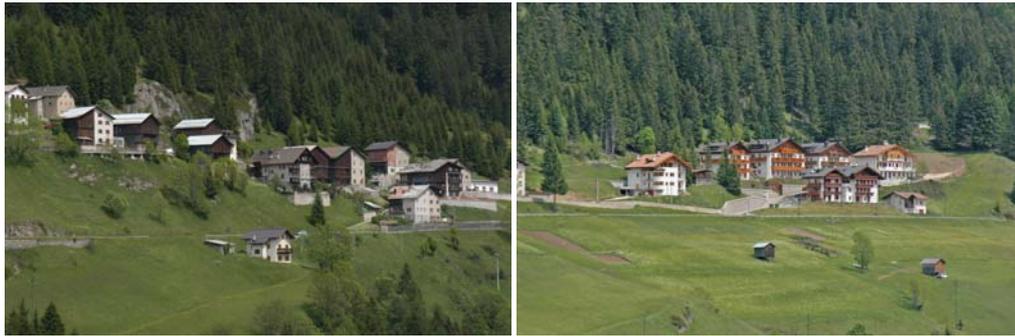
Foto 80 e 81: Brenta (Livinallongo): il nucleo antico ei il corrispondente nuovo nucleo

L’aver distinto le due aree, il nucleo antico e la nuova area edificabile, ha probabilmente permesso di conservare inalterate le tradizionali tipologie edilizie dell’architettura rurale allontanando la pressione speculativa che probabilmente avrebbe coinvolto l’abitato di “Brenta” con la sua conseguente perdita.

La separazione funzionale (in questo caso urbanistica, ma la cosa può avvenire a tutti i livelli del processo edilizio), ha consentito di mantenere inalterate le specifiche letture dei luoghi e, a nostro avviso, ciò dovrebbe avvenire anche nei casi dove le richieste interessano un singolo edificio.

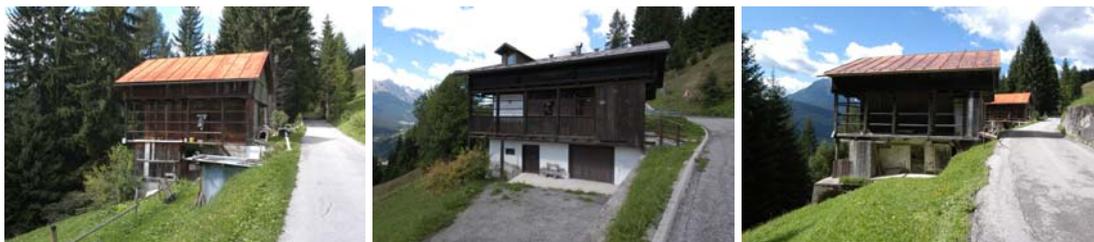
Foto 85, 86 e 87: Alcuni tabia collocati sulla strada da Costalissoio a Costa

Eppure nessuno di questi edifici è idoneo ad una funzione completamente abitativa, sono lontani dai centri abitati; pur se serviti da una strada non risultano, d'inverno, facilmente accessibili e, con molta probabilità, non sono dotati di tutte le necessarie connessioni alle infrastrutture tecnologiche. Nonostante ciò, si rende necessario realizzare un'autorimessa, operare uno sbancamento del terreno per consentire l'accesso agli automezzi, realizzare degli abbaini per lo sfruttamento del sottotetto, ecc.

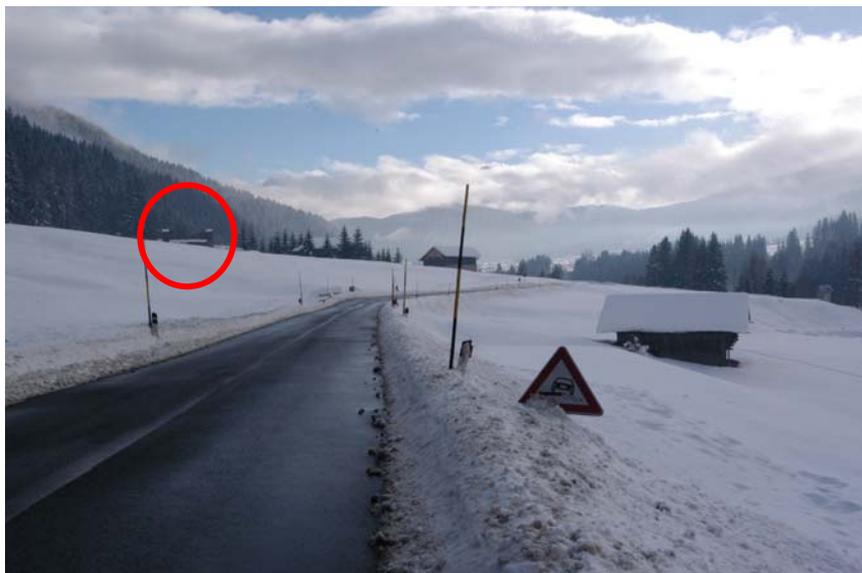
Foto 88: Sono riprodotti alcuni rustici che si incontrano lungo la strada che da Padola sale a Monte Croce. In evidenza un fienile con il tetto crollato.

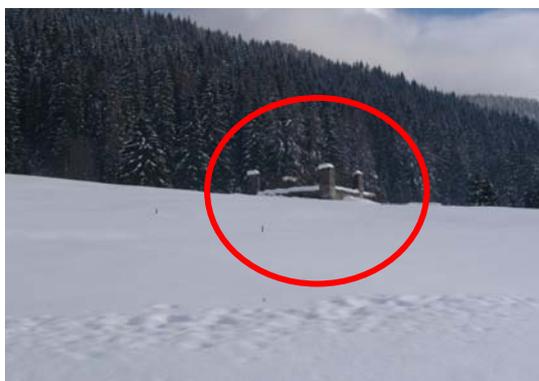
Foto 89: In evidenza il fienile con il tetto crollato.

La foto dei fienili all'uscita dell'abitato di Padola suscita, senza dubbio, delle intense emozioni, ma anche delle ragionevoli preoccupazioni: già uno dei fienili più importanti, di cui abbiamo solo le scarse testimonianze dei rilievi eseguiti con la legge 24/85, risulta praticamente un rudere (non molti anni fa l'edificio era ancora visibile nella sua sagoma); per quanto tempo si riuscirà a tenere inalterato il loro vincolo di destinazione e fino a quando, tale vincolo, riuscirà veramente a tutelare le caratteristiche costruttive ed architettoniche dei

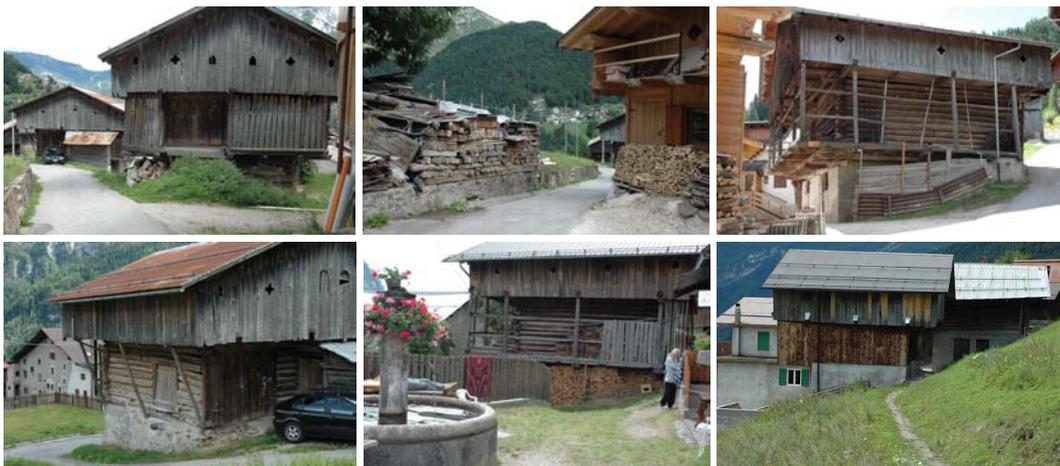
Foto 94: Alcuni tabià nell'abita di Celat

Alcune foto dell'abitato di Celat (foto 94) documentano abbastanza significativamente i "guasti" introdotti dalla "modernizzazione" delle reti viarie di relazione, che determinano la "casualità" dei fabbricati rurali stessi, che vengono a trovarsi completamente isolati dal contesto esterno. La foto centrale in basso documenta un angolo, sempre di Celat, dove l'aver conservato le vecchie pavimentazioni, restituisce un rapporto equilibrato tra gli edifici, la fontana con il vecchio lavatoio e le persone; la foto a destra, che riproduce uno scorcio dell'abitato di Piaia, è esplicita come un vecchio tracciato riesca ad equilibrare anche recenti interventi di ristrutturazione.

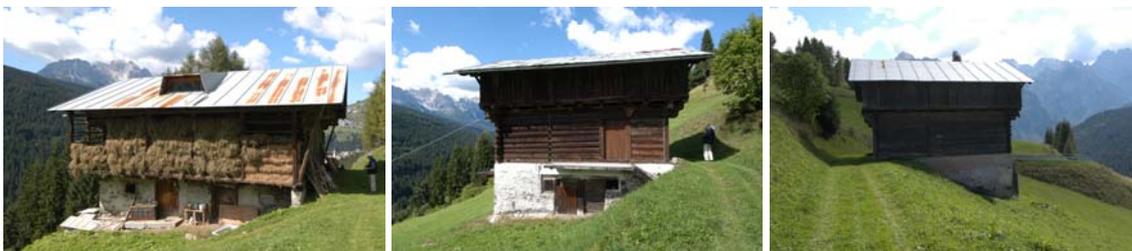
Foto 98: Tabià lungo la strada da Casada a Costalissoio

Lungo la strada che da Casada sale a Costalissoio, troviamo una serie di fienili serviti da una mulattiera che, per qualità costruttiva e paesaggistica, non risulta di minore importanza rispetto alle caratteristiche stesse dei fabbricati rurali (foto successive).

Ci troviamo comunque vicini ad una strada di relazione primaria, ma ciò non ha impedito di conservare le caratteristiche della vecchia mulattiera, che tali devono rimanere anche nell'eventuale ipotesi di una parziale riconversione funzionale degli edifici.

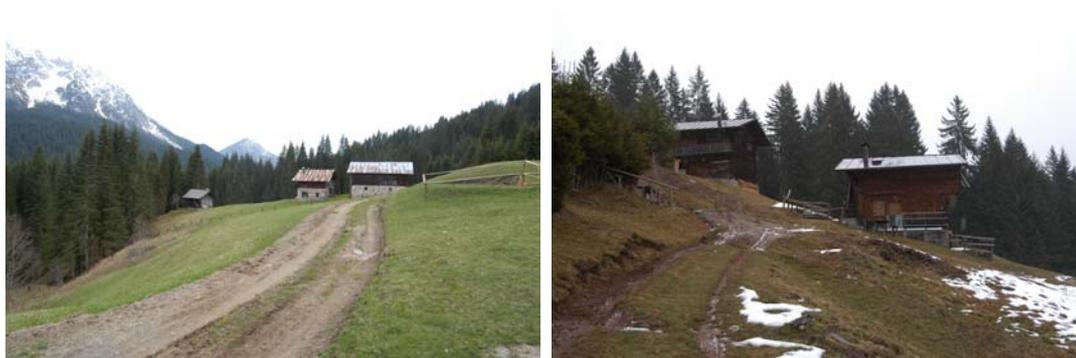
Foto 99 e 100: Esempi di danno ambientale in località Ravel e Prà Stavel (Val Vissdende)

Ciò non è avvenuto, ad esempio, nella conduzione dei lavori di ristrutturazione di un fabbricato rurale in località "Ravel" nella Val Vissdende, dove la vecchia mulattiera è stata pesantemente alterata per consentire il passaggio ai mezzi dell'impresa, con un complessivo danno ambientale di non poca consistenza (vedi foto 99). Un impatto analogo, anche se meno incisivo, si riscontra nel nucleo di "Prà Stavel", sempre nella Val Vissdende (vedi foto 100).

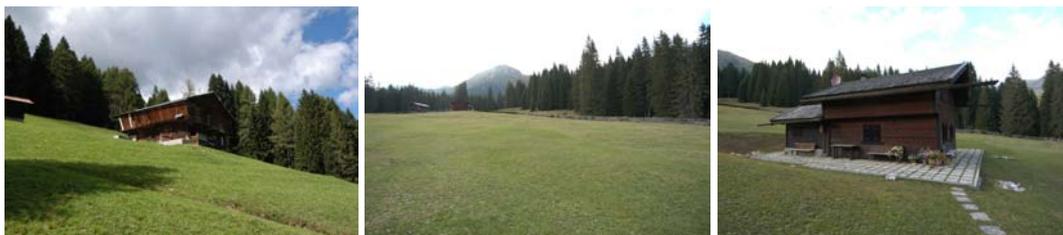
Foto 101: Esempi di percorsi che conducono a fabbricati rurali (Costalta, Prà Dolin)

Le immagini che seguono riflettono questa "antica sapienza", e ritraggono un sentiero che sale a servizio di un fabbricato rurale di Costalta (foto a sinistra), e un tracciato che delimita i prati di "Prà Dolin" nella Val Vissdende (foto al centro).

Entrambi i percorsi vanno tutelati e, conseguentemente, andranno calibrati tutti gli interventi sui fabbricati rurali connessi a tali percorsi, anche se, come riportiamo nella foto a destra, non sempre si interviene in modo corretto.

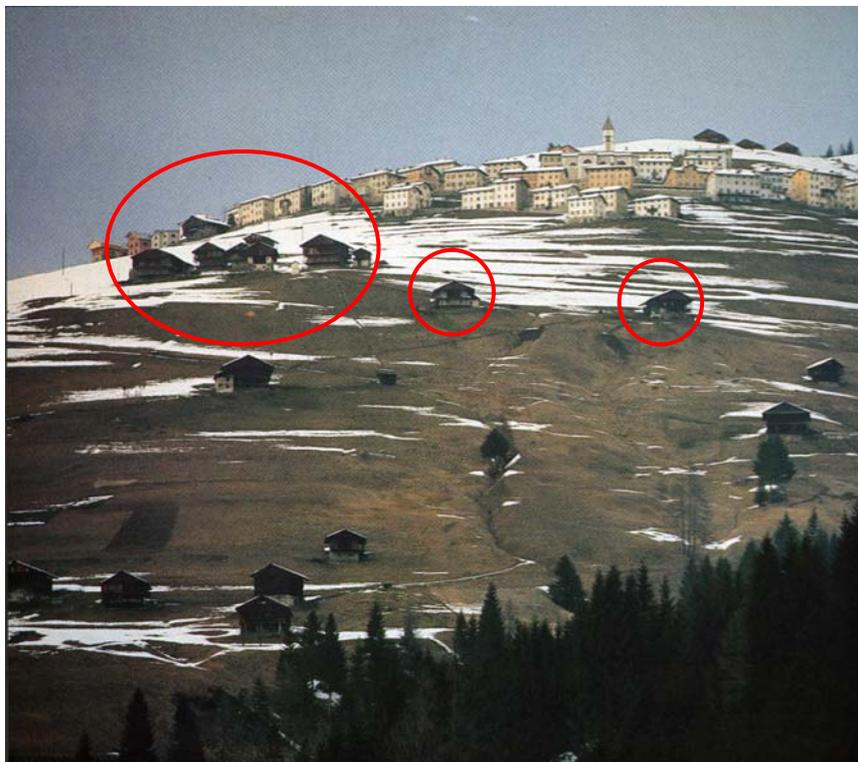
Foto 102: l'abitato di Costa nel marzo del 1958, da Gellner "Architettura Rurale nelle Dolomiti Venete"

Si può constatare, trascorsi poco meno di cinquanta anni, la trasformazione territoriale che ha interessato i soli fabbricati rurali (evidenziati quelli ancora esistenti), mentre, praticamente, è rimasta inalterata la conformazione dell’abitato a monte.

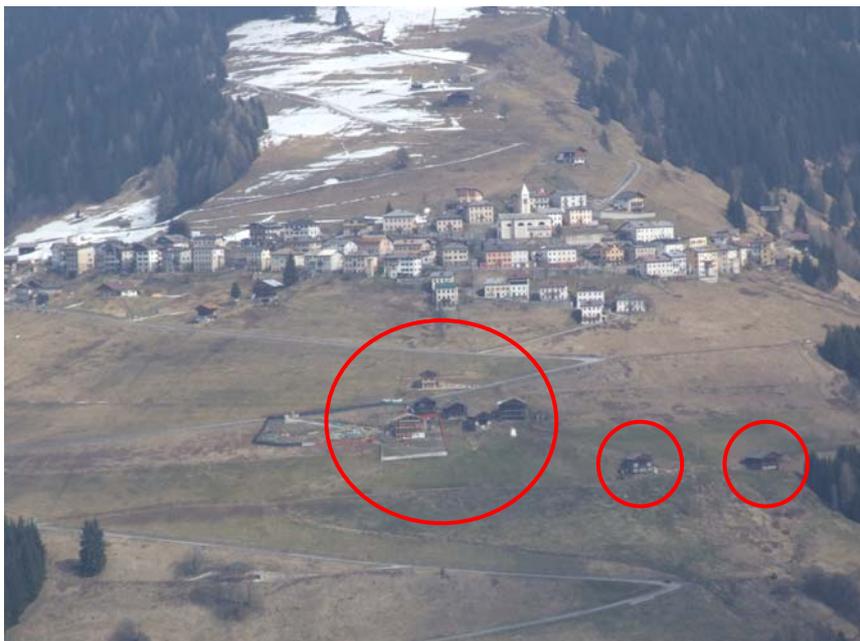
Foto 103: l’abitato di Costa, ripreso da Danta di Cadore

Ebbene, se escludiamo la perdita di molti edifici rurali, con il territorio che viene comunque restituito al suo stato naturale, le sole trasformazioni che incontriamo riguardano proprio il nucleo rurale subito a valle dell’abitato (si veda a tale proposito l’analisi condotta nei capitoli precedenti), mentre il centro abitato rimane all’interno del suo originario perimetro fisico.

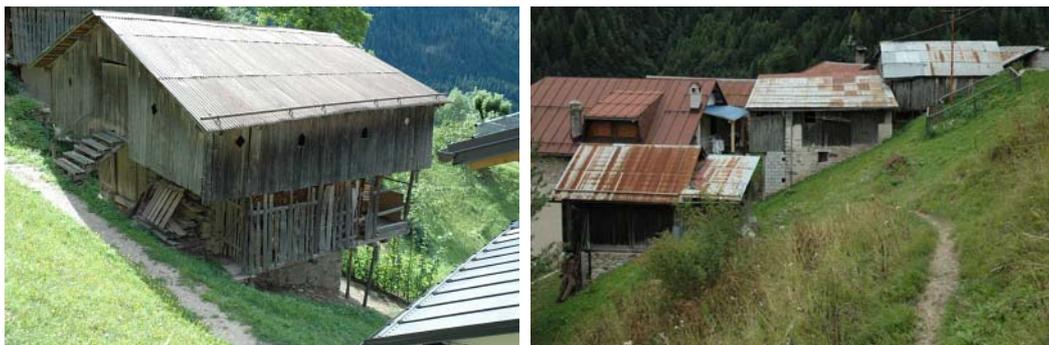
E' chiaro che quando i pendii sono molto ripidi, come nel caso delle foto a sinistra (Pecol in comune di San Tomaso), e a destra (Bogo in comune di Cencenighe), gli interventi all'esterno del fabbricato rurale saranno contenuti al minimo, avendo cura di conservare inalterati gli attacchi a terra evitando di modificare la linea del terreno naturale con muri di contenimento, sbancamenti e quanto altro legato ad una fruizione che non sia esclusivamente pedonale.

Foto 109: esempi di rustici in pendii molto ripidi (Pecol in comune di San Tomaso e Bogo in comune di Cencenighe)

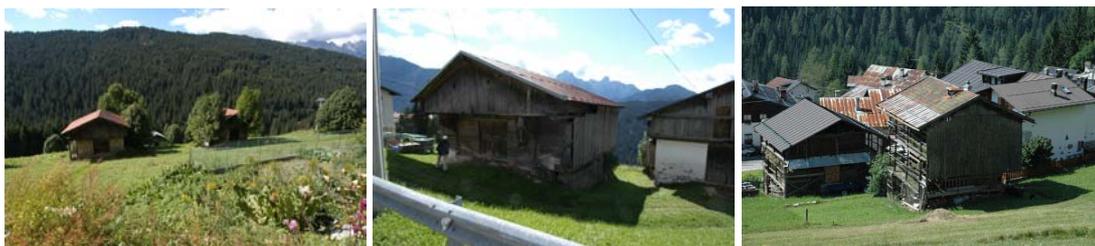
Di seguito riportiamo delle foto di alcuni tabià inseriti su pendii "medi": è chiaro che gli attacchi a terra e le eventuali connessioni (ponti – scale – ballatoi – ecc.) vanno conservati perfettamente intatti.

Foto 110: esempi di rustici in pendii medi (Casada, Costalissoio, Feder)

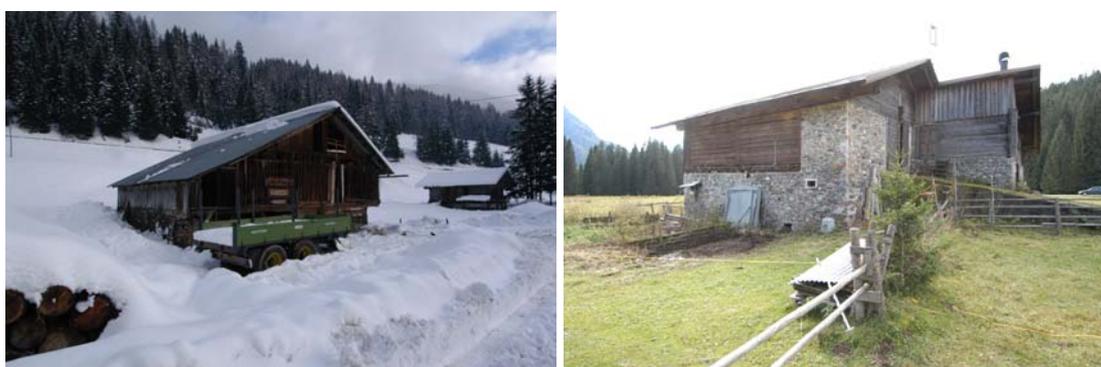
Nel caso di pendii lievi si adotteranno le stesse procedure di tutela in precedenza elencate, anche se appaiono possibili minime operazioni di utilizzo delle aree esterne, come è possibile leggere nelle successive foto.

Foto 111: esempi di rustici in pendii lievi (Parola, La Fitta in Val Visdende)

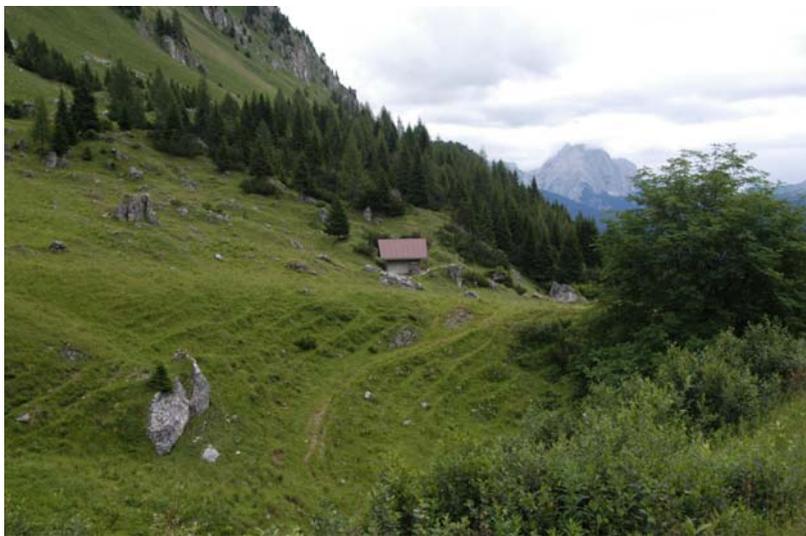
Foto 116: Baita “PEZA” (San Pietro di Cadore)

La successiva foto della “Baita Peza”, recentemente realizzata a monte della Casera “Londo”, si trova ad una quota di circa 1500 m s.l.m.. La sua tipologia costruttiva non appare coerente con il sito, se si pensa a come venivano costruiti i vecchi “cadon” in Val Vissada.

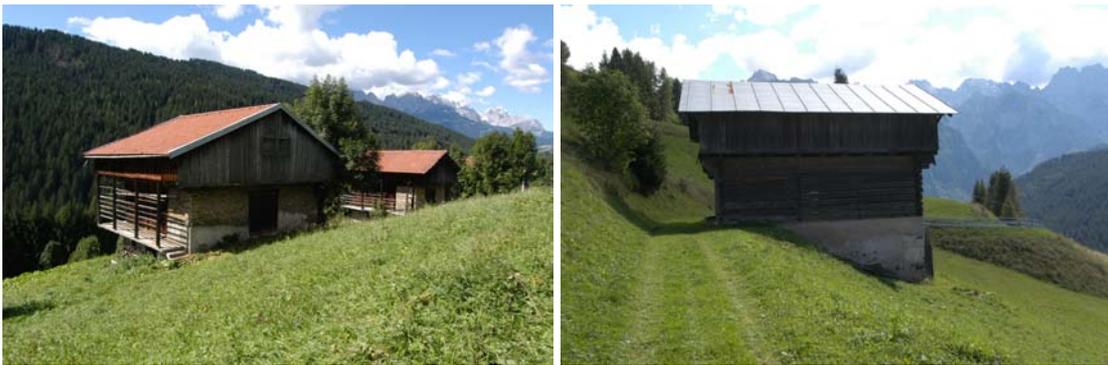
Foto 119: Casada (Santo Stefano di Cadore: l'attacco a terra del manufatto è sempre rispettoso dell'andamento naturale del terreno, gli spazi esterni pavimentati sono inesistenti o limitati.
