***AlpCity***  
**“Local endogenous development and  
urban regeneration of small alpine towns”**

**Linee guida per  
il recupero dei tabià:  
direttive e prescrizioni urbanistiche**

(WP 7 – Urban Environment)

*Realizzazione di “casi studio” e attività ad essi connesse, relativi al recupero ed al riutilizzo di fienili nel Comune di Comelico Superiore (Comunità Montana Comelico e Sappada) e di edifici produttivi e rurali nell’area della Comunità Montana Agordina*

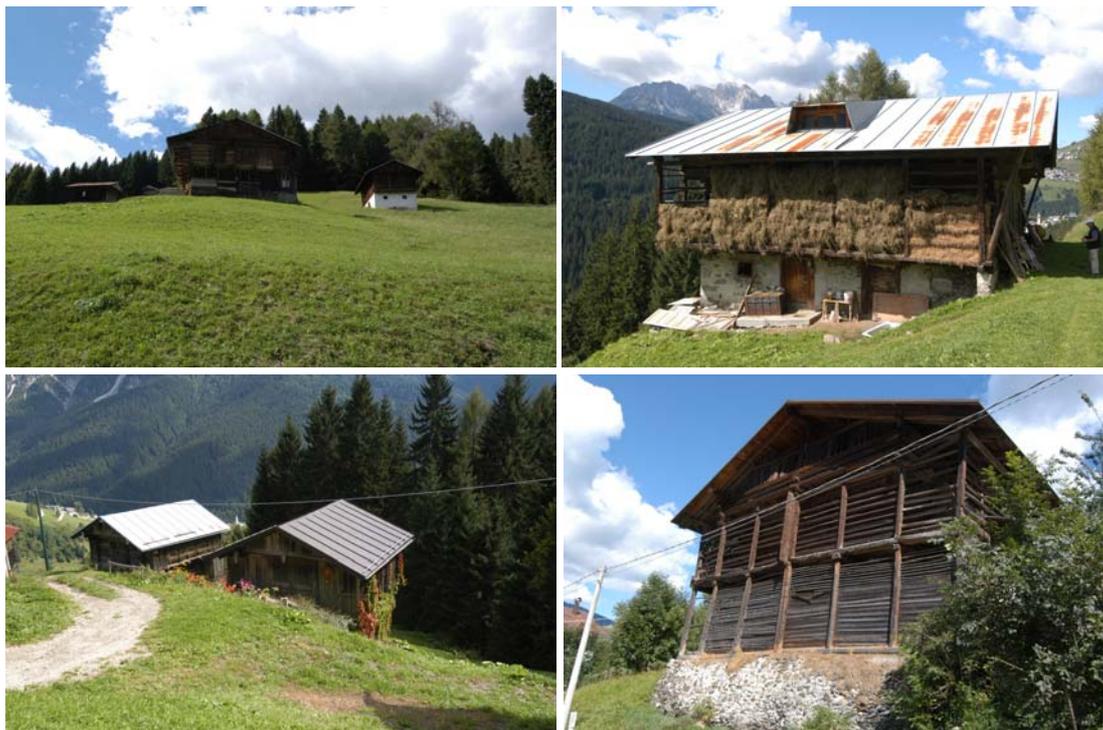
Foto 120: Costalta (Santo Pietro di Cadore): un eventuale intervento progettuale non dovrà limitarsi al recupero del manufatto edilizio, ma dovrà essere adeguatamente esteso all'intero sedime esterno, indicando, le modalità che si intendono seguire per non alterare l'esistente.

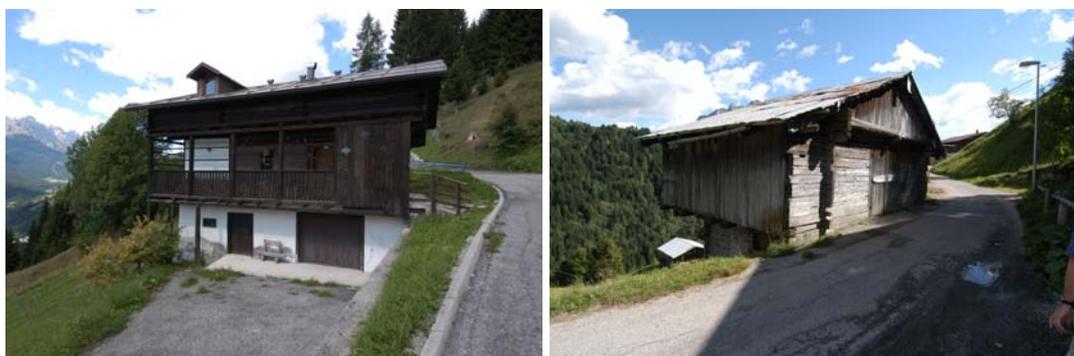
Foto 121: Casada (Santo Stefano di Cadore): andranno messe in evidenza tutte le alterazioni intervenute nel contesto immediatamente vicino al manufatto edilizio, indipendentemente dalla gravità e dall'importanza delle stesse. Nel caso specifico (foto in alto a sinistra) è chiaro che l'apertura di un vano autorimessa con contestuale piazzale non è assimilabile alla semplice asfaltatura (foto in alto a destra), ma entrambi sono due alterazioni che scollegano l'edificio dalla sua "struttura sedime" e, un eventuale progetto che prendesse in considerazione quest'ultimo edificio, dovrebbe adeguatamente introdurre delle misure "mitigatorie" lungo la viabilità esistente.

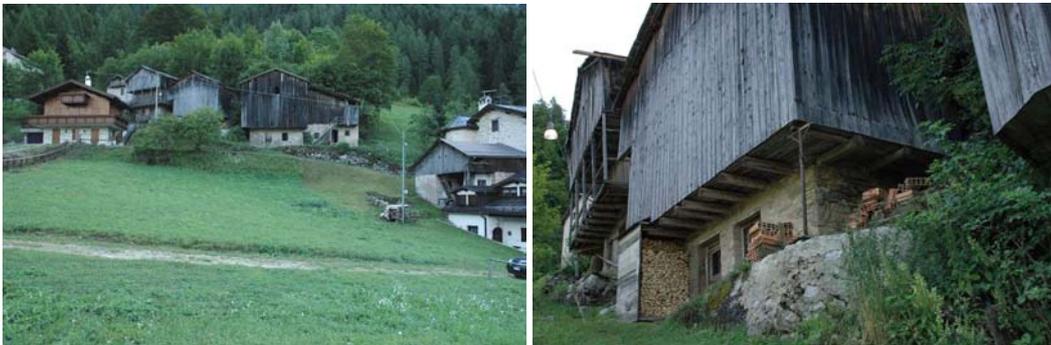
Foto 126: Collaz (Cencenighe): Se nel proporre l'intervento edilizio si fosse tenuto conto del "sedime" la risposta progettuale sarebbe stata completamente diversa.

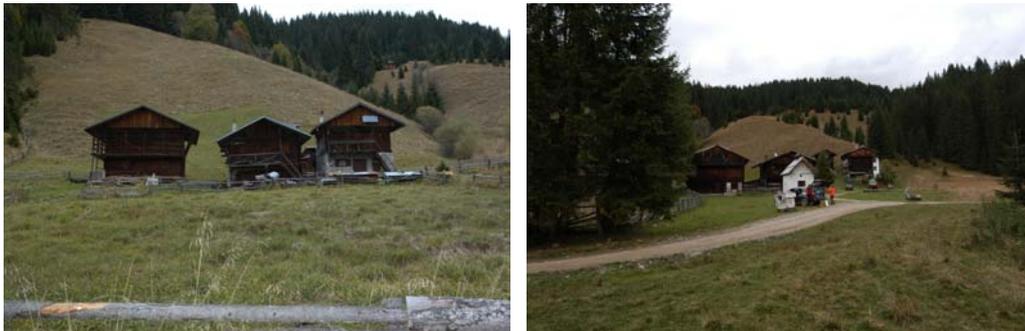
Foto 129: Costa Zucco (Val Visdende): la foto mette in risalto la cappella votiva, unico edificio intonato nel contesto dei fabbricati tutti in legno, prima dei recenti interventi edilizi.

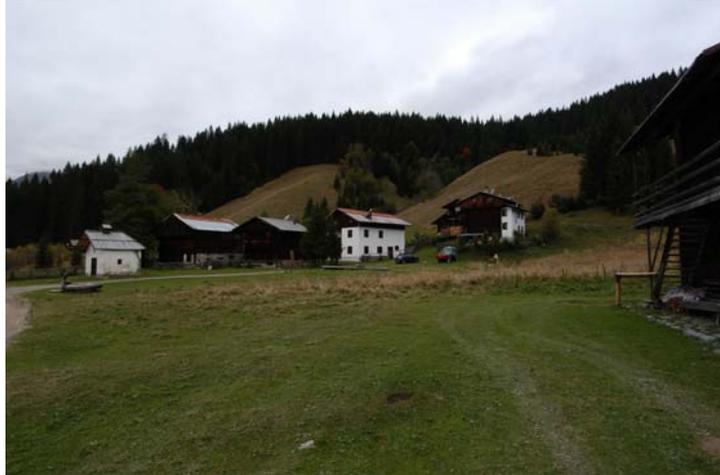
Foto 130: Costa Zucco (Val Visdende): come si presenta oggi il nucleo rurale – l’inserimento di nuovi edifici intonacati ha tolto la centralità alla cappella votiva, aprendo più “fuochi” all’interno dell’insediamento.

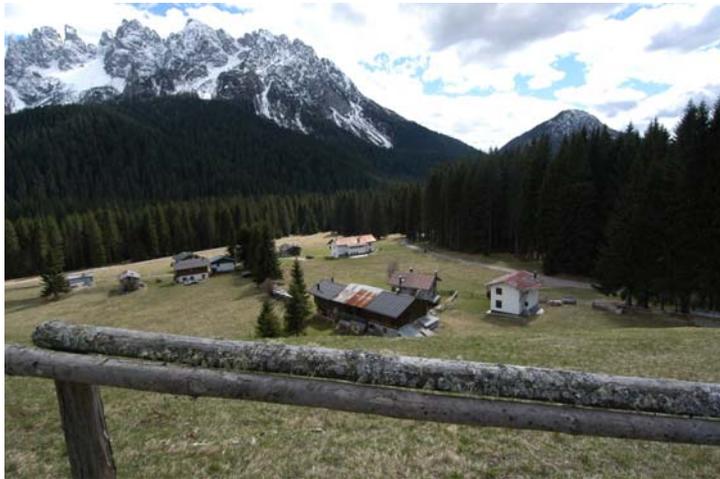
Foto 131: Costa d’Antola (Val Visdende): La presenza di edifici “contemporanei” ha annullato l’identità originaria del borgo rurale.
