APPLICAZIONE DELLE BUONE PRASSI: PROGETTI DI FATTIBILITÀ

Il caso di Sachet

Il tabià sottoposto al rilievo consapevole si trova il località Sachet, nel comune di Vallada Agordina, nell'area della Comunità Montana Agordina.

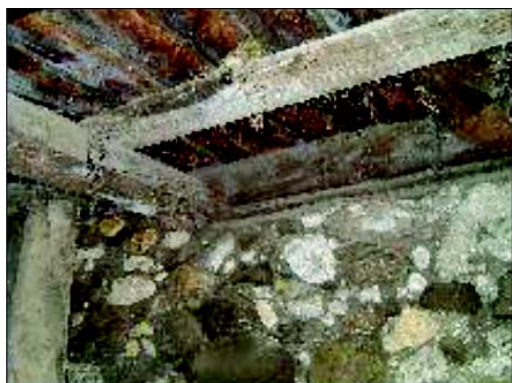
Foto 1

3. A1/8 infiltrazioni d'acqua di percolamento nell'angolo nord-est.
4. A2/24 – A3/24 intonaco interno a strato unico a base di calce, disgregazione causata dalla presenza di forte umidità.
5. A4/30 – A5/30 fugatura esterna delle pietre mal eseguita in difformità all'originale con malta cementizia.
6. A6/34 portone in legno non originario eseguito in tavolato grezzo.
7. A7/34 – A8/34 finestra inesistente, telaio in legno originario con inferriata verticale in ferro battuto.
8. A9/10 – A10/10 muratura eseguita in misto c.a. interno e conci di pietra esterno.

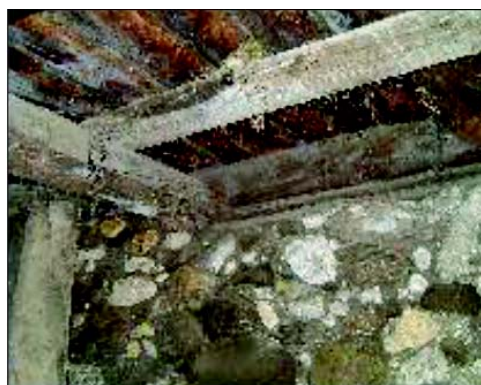
Foto 1

9. B1/30 B3/30 trave da verificare in fase esecutiva perché parzialmente murato.
10. B13/12 trave sezionata per sostituire l'architrave della porta in c.a. verificare la testa della trave ed il nodo d'incastro a nord in fase esecutiva
11. B16/12 rottura al centro della portata.

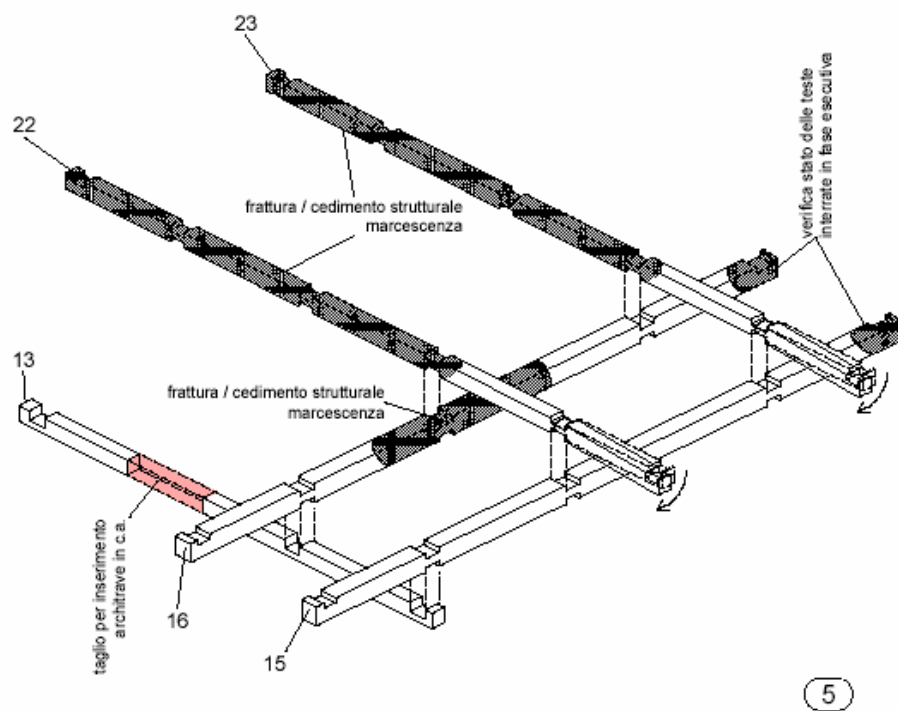
Disegni

9. B1/30 B3/30 trave da verificare in fase esecutiva perché parzialmente murato
11. verificare la testa della trave ed il nodo d'incastro a nord in fase esecutiva B16/12 rottura al centro della portata.
12. B22/12 – B23/12 rottura nodo in appoggio a trave esterna verso est.
13. pavimentazione in grosso tavolame parzialmente squadrate (spessore cm. 8-12) marcio e frantumato in innumerevoli punti.

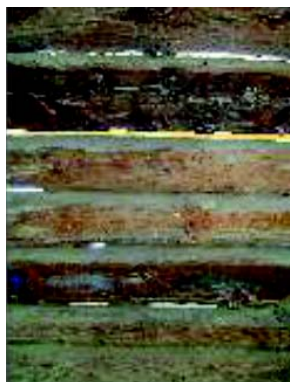
Foto 29

16. C71/16 incastro con montante e articolazione del portone logorato.

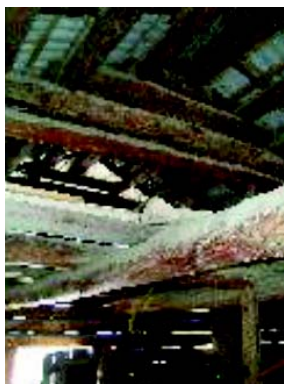
Foto 46

- 17. D94/9 – D97/9 inflessione su sporto a sud.
- 18. D95- D96 teste di trave a nord degradate da dilavamento, marciume.

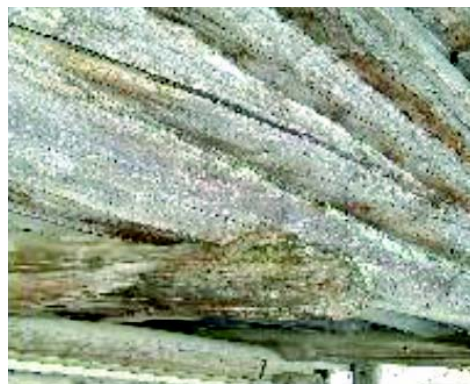
Foto 47

19. E104 marciame sulla facciata superiore della trave su tutta la lunghezza

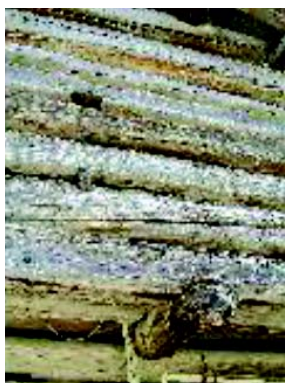
Foto 49

20. . testa dei travetti degradata con marciume da dilavamento ed infiltrazioni d'acqua piovana

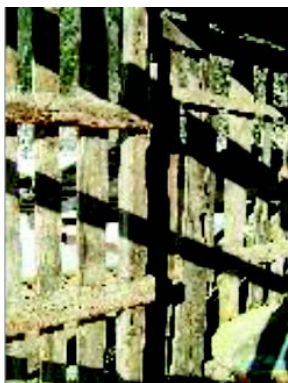
Foto 55

21. E167 – E168 tagliati dopo aggiunta tettoia laterale.
