APPLICAZIONE DELLE BUONE PRASSI: PROGETTI DI FATTIBILITÀ

Il caso di Cogul

Il tabià sottoposto al rilievo consapevole si trova il località Cogul, nel comune di Vallada Agordina, nell’area della Comunità Montana Agordina.

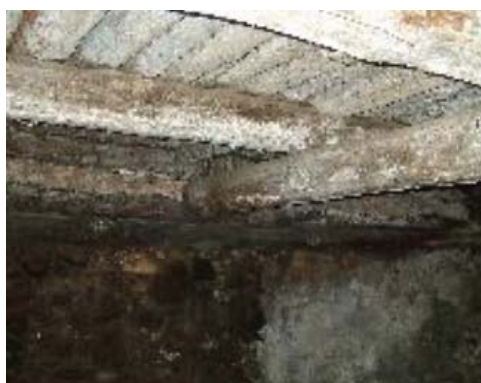
Foto 6

5. teste a nord altamente degradate perché interrato e non protette.
6. B14 fuori appoggio per via di svergolamento ed inflessione sullo sbalzo sud.
7. B15 tavolato realizzato in mezzi tronchi parzialmente squadri.
8. B16 tavolato in tavoloni segati, spessore cm. 8 – 10.

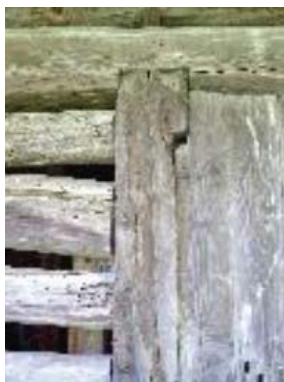
Foto 11

11. incastro marcio alla base causa infiltrazioni acqua piovana.
